Utredning Hopptorn

Sundstabadet och Vålberg Simhall

Karlstad Kommun

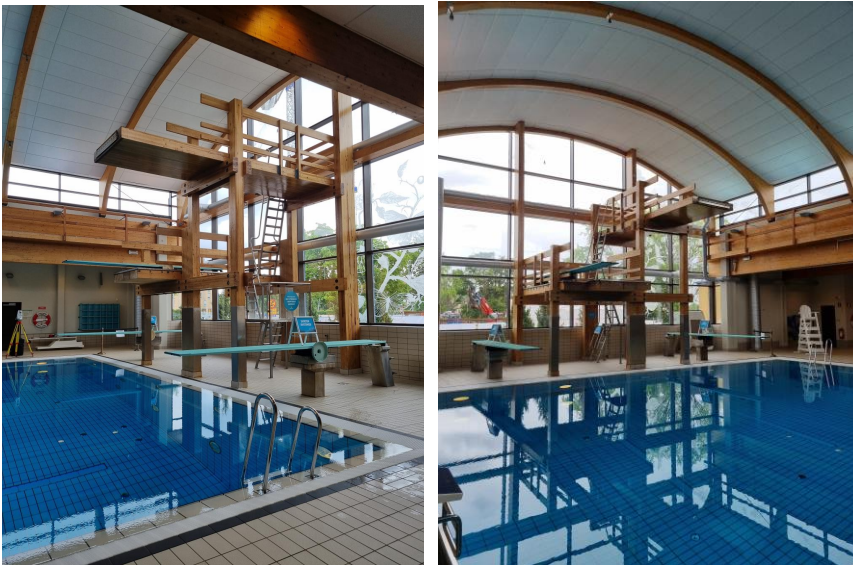
5 Konklusion Sundstabadet

Inmätning av hopp, tak och bassäng har visat att det finns klara avvikelser från gällande och vedertagen standard.

Det är för många hopp i förhållande till bassängbredden. Avvikelseerna är tillräckliga för att hoppen även fortsatt bör hållas stängda för allmänheten.

Hoppbassängens ligger i vinkel i förhållande till 25 m banorna. Rummet har ett välvt tak. Av våra mätningar framgår att rummet är tillräckligt högt för alla typer av hopp upp till 5 m.

Bassänggeometrin uppfyller inte kraven för alla hopptyper. Bassängens bredd är drygt 12 m vilket inte medger den mängd hopp som finns idag. Avstånd till kanter är för små vilket ökar risken för att hoppare kan träffa bassängkanterna med olyckor som följd. Flera hopp är placerade för nära varandra i förhållande till standarden. Detta innebär risk för att hoppare kan krocka med varandra eller angränsande sviktar och plattformar.

Sviktars bredder och placering över vattenytan avviker något från krav. Avstånd till bakomliggande vägg är litet och minskar rörelsemöjligheter. Trånga passager och utrymmen runt trappor ökar risken för fall och olyckor till följd av trängsel.

Svikterna saknar räcken och plattformarna har bristfärdiga klättringsbara räcken detta bör åtgärdas även om hoppen endast används av föreningslivet.

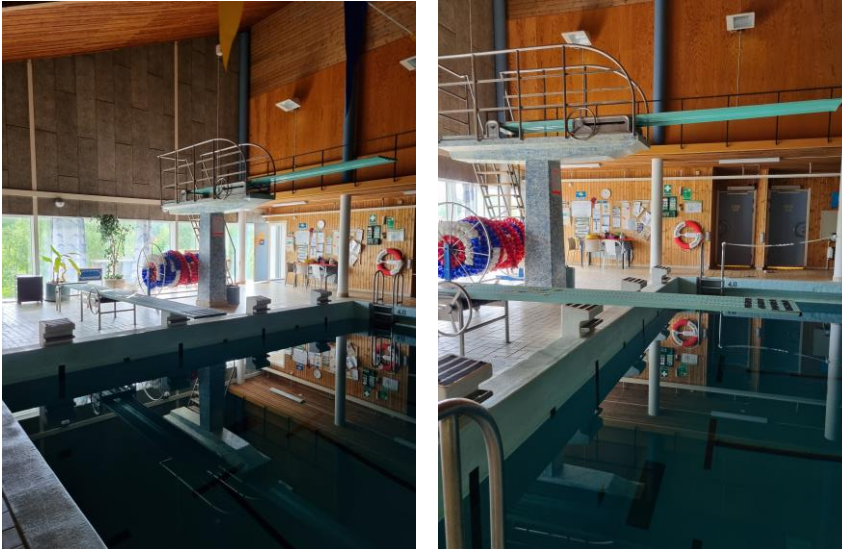
Tvärsektion

Inmätning av hopp, tak och bassäng har visat att det finns klara avvikelser från gällande och vedertagna standarder. Brister finns i placering och rumshöjd. Avvikelseerna är tillräckliga för att hoppen även fortsatt bör hållas stängda för allmänheten. En fortsatt användning för föreningslivets behov får avtalas efter att säkerhetsrutiner och ansvar klagjorts.

Bassängen är en mindre bassäng med 4 banor djupdel i ena änden. Djupdelen har ett djup och längd som medger 1 och 3m svikt. Simhallen har ett kraftigt sluttande tak längs med bassängens långsida. Takets kraftiga lutning innebär att båda sviktarna får för lite friutrymme upp till tak.

1 m svikten är placerad för nära bassängkanten. Avstånd till tak inkräktar på friutrymmet

3 m svikten är placerad för nära bassängkanten. Avstånd till tak inkräktar på friutrymmet.
